“МОНГОЛ ЭКСПОРТ” ХХК-НЫ 18 АЙЛЫН ОРОН СУУЦНЫ БАРИЛГЫН ОНОШЛОГОО

Захиалагч: “MCS property” ХХК

Улаанбаатар 2013

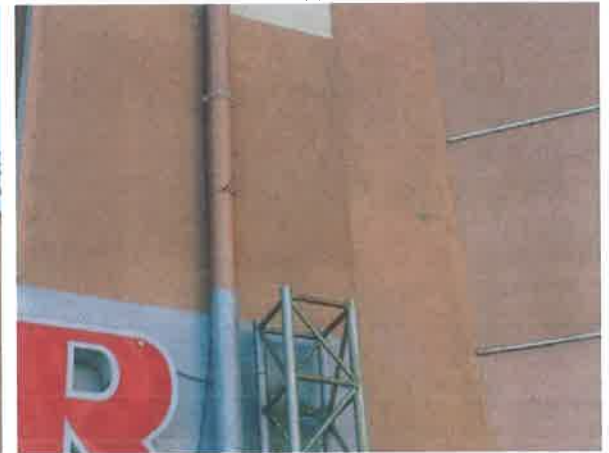
Түүнчлэн барилгын гадна хананд Г-Д-4 тэнхлэгийн дагуу 4 болон 5-р давхарын цонхны дээгүүр ан цав үүссэн. Энэ ан цавын өргөнийг доторхойлох боломжгүй байсан. Гаднаас тусгай шаттай машин л хүрэхээс бидэнд үзэх боломж байхгүй.

Зураг 19. Барилгын гадна хананд ан цав гарсан байдал
