“МОНГОЛ ЭКСПОРТ” ХХК-НЫ 18 АЙЛЫН ОРОН СУУЦНЫ БАРИЛГЫН ОНОШЛОГОО

Захиалагч: “MCS property” ХХК

Гүйцэтгэгч: ОНОШЛОГОО, ЗУРАГ ТӨСӨЛ, СУДАЛГААНЫ

Улаанбаатар 2013

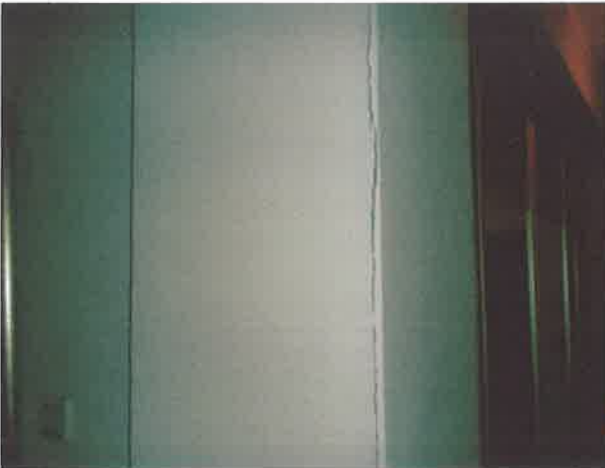
Зураг 2. Багананы гипсэн хана заадлаар салсан байдал

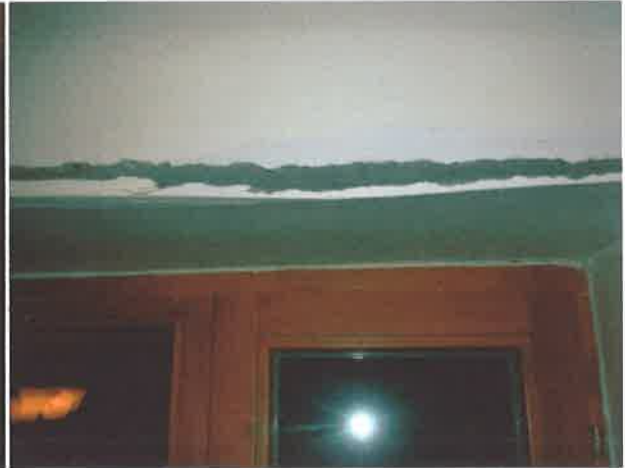
алдаанаас үүдэлтэй ан цав байхаар байна. Мөн Б-6 болон Б-7 тэнхлэгийн баганын шавардлага унасан байна.

Зураг 2. Дамнурууны шавардлага салсан байдал

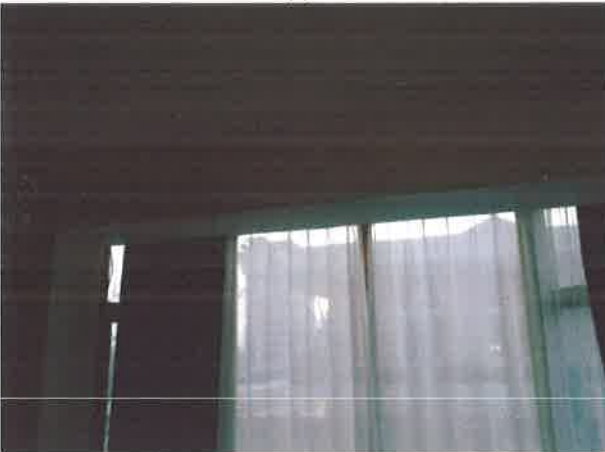
Зоорийн давхарт автомашины гараж байрладаг. Гаражийн А-Б-7 тэнхлэгийн дагуу ус алдсан байна. Гаражийн таазыг доороос нь дулаан дуу тусгаарлах зориулалттай хөөсөнцөрөөр дулаалж шавардсан байна. Гаражийн таазны шавардлага дээр маш их ан цав үүсэн байна. Энэ ан цавын үүссэн байдлаас харахад хүчний үйлчлэлээс үүсээгүй, харин барилгын угсралтын үеийн технологийн

Зураг 4. Ус алдсан байдал

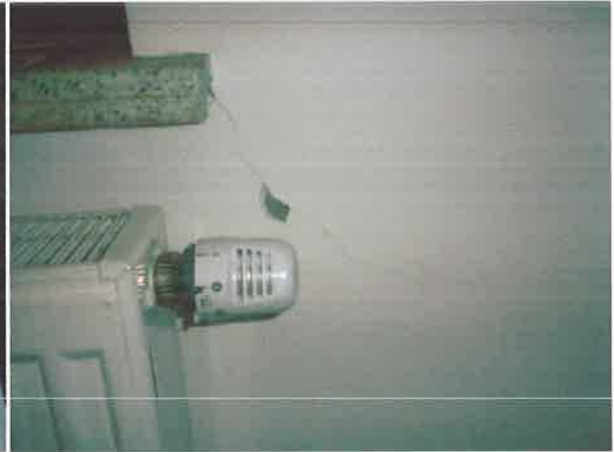
Барилгын хананд үүссэн ан цавуудыг голлон ханын материал, угсралтын технологитой хамаатай гэж үзэж байна.

Зураг 5. Хананд ан цав гарсан байдал

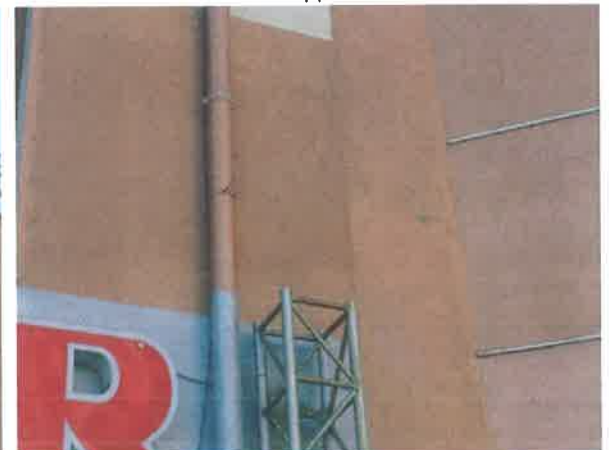
Түүнчлэн барилгын гадна хананд Г-Д-4 тэнхлэгийн дагуу 4 болон 5-р давхарын цонхны дээгүүр ан цав үүссэн. Энэ ан цавын өргөнийг доторхойлох боломжгүй байсан. Гаднаас тусгай шаттай машин л хүрэхээс бидэнд үзэх боломж байхгүй.

Зураг 19. Барилгын гадна хананд ан цав гарсан байдал

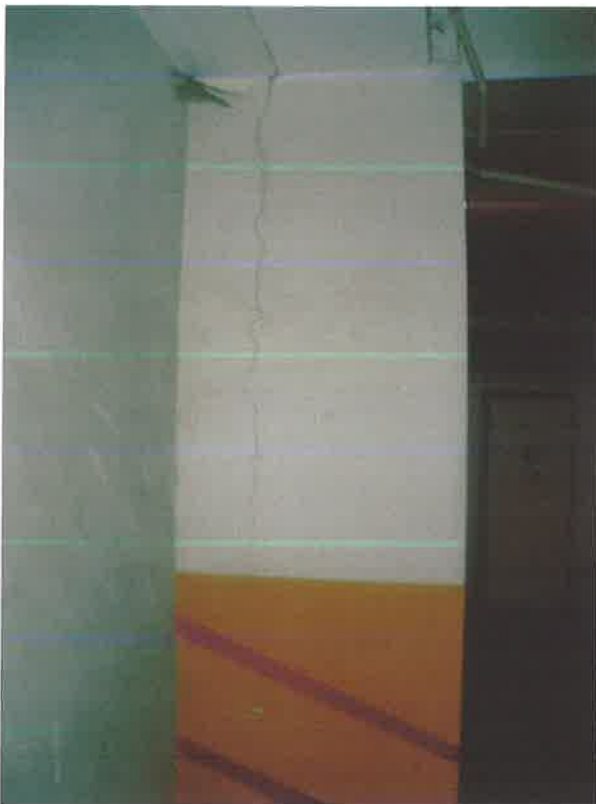
Мөн зоорийн давхарт хүчний ан цав үүсээгүй. Харин блокуудын заадлаар ан цав гарсан байна. /Зураг 27, 26/

Зураг 26. Зоорийн давхарт блокуудын заагаар ан цав үүссэн байдал

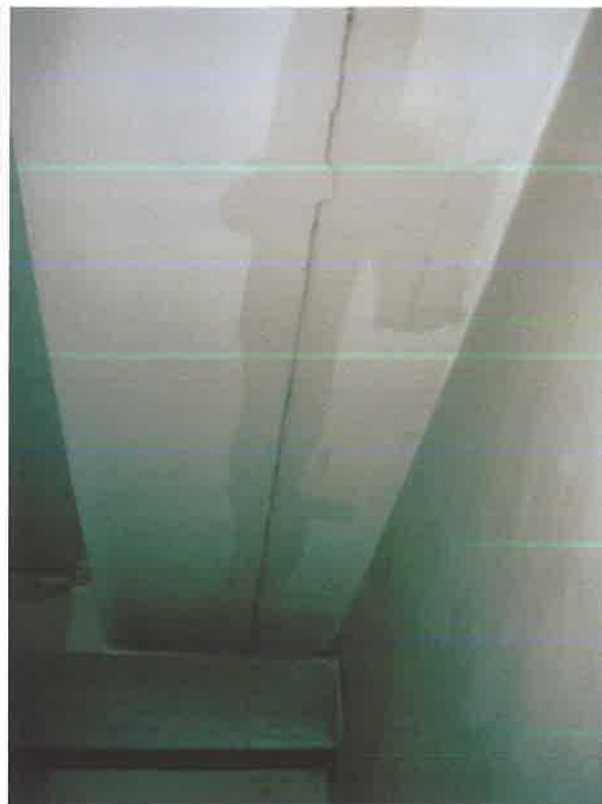
Зураг 27. Зоорийн давхарт блокуудын заагаар ан цав үүссэн байдал
