“МОНГОЛ ЭКСПОРТ” ХХК-НЫ 18 АЙЛЫН ОРОН СУУЦНЫ БАРИЛГЫН ОНОШЛОГОО

Захиалагч: “MCS property” ХХК

Гүйцэтгэгч: ОНОШЛОГОО, ЗУРАГ ТӨСӨЛ, СУДАЛГААНЫ

Улаанбаатар 2013

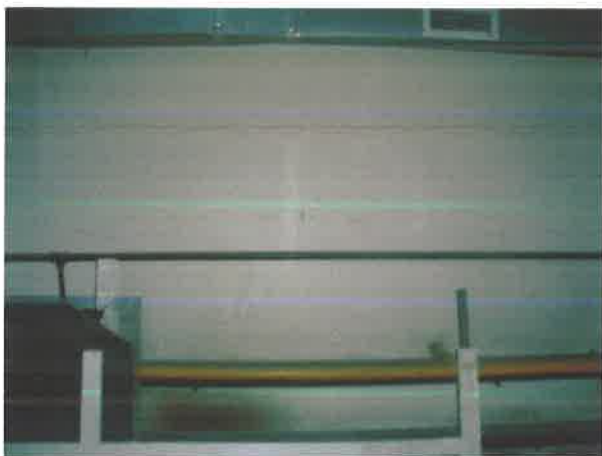
Зоорийн давхарт автомашины гараж байрладаг. Гаражийн А-Б-7 тэнхлэгийн дагуу ус алдсан байна. Гаражийн таазыг доороос нь дулаан дуу тусгаарлах зориулалттай хөөсөнцөрөөр дулаалж шавардсан байна. Гаражийн таазны шавардлага дээр маш их ан цав үүсэн байна. Энэ ан цавын үүссэн байдлаас харахад хүчний үйлчлэлээс үүсээгүй, харин барилгын угсралтын үеийн технологийн

алдаанаас үүдэлтэй ан цав байхаар байна. Мөн Б-6 болон Б-7 тэнхлэгийн баганын шавардлага унасан байна.

Зураг 27. Зоорийн давхарт блокуудын заагаар ан цав үүссэн байдал
